Makrozoobenthos in Maßnahmenbereichen der Alster 2017 das gute ökologische Potenzial ist möglich

Arbeitsgemeinschaft Wasserrahmenrichtlinie - Hamburger Oberflächengewässer - EGGERS BIOLOGISCHE GUTACHTEN / Hydrobiologische Untersuchungen / Planula

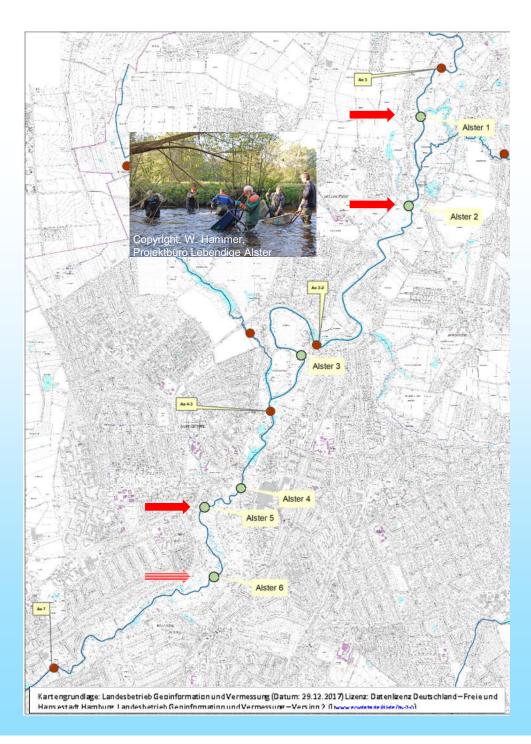
Lage der Probestellen der aktuellen Untersuchung:

Lage der Wasserrahmenrichtlinien Monitoring Probestellen:
